TIP 269

Diagnóza závad dvouhmotových setrvačníků - vizuální kontrola

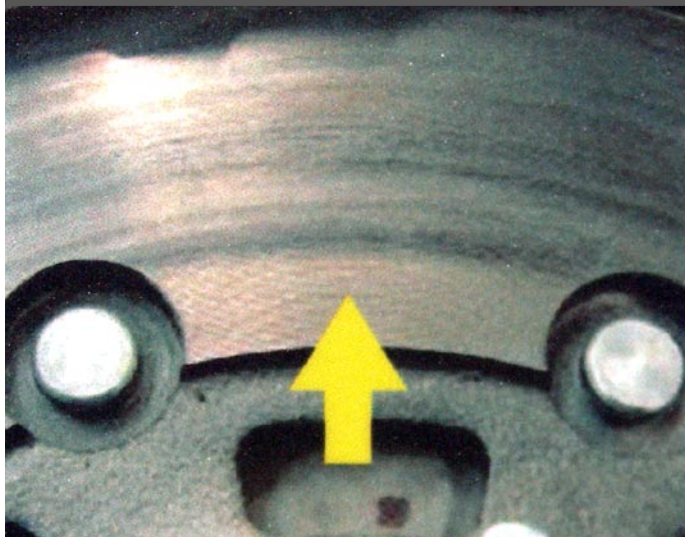
Malé tepelné zatížení

Popis: třecí plocha je lehce zbarvena (zlatá/žlutá); bez zbarvení na vnějším průměru nebo v oblasti nýtů

Příčina: tepelné zatížení

Důsledek: žádný

Odstranění: nejsou potřebná žádná opatření

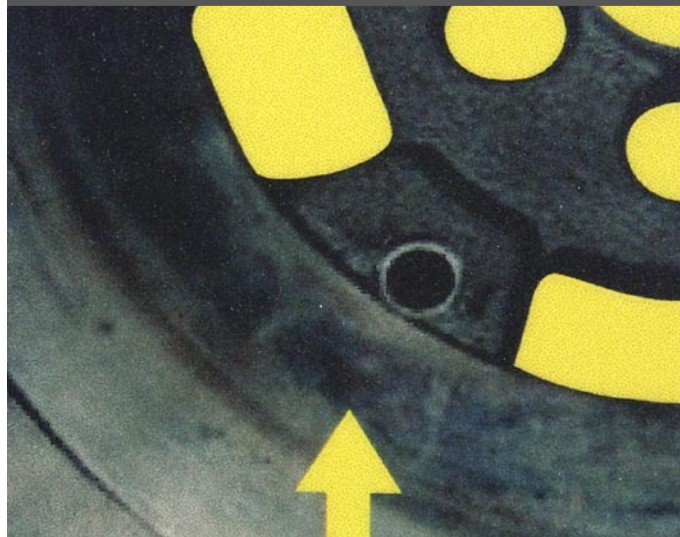
Střední tepelná zatížení

Popis: modré zbarvení třecí plochy krátkodobým zahřátím (220°C); bez zbarvení v oblasti nýtů

Příčina: zbarvení třecí plochy je jev způsobený provozem

Důsledek: žádný

Odstranění: nejsou potřebná žádná opatření

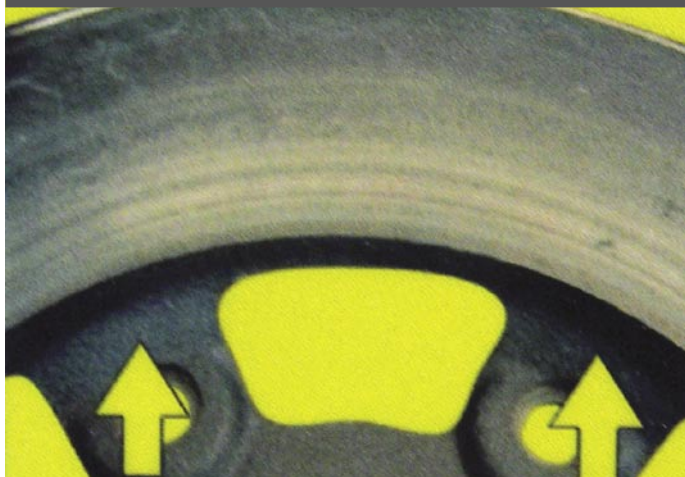
Vysoké tepelné zatížení

Popis: zbarvení v oblasti nýtů nebo na vnějším průměru, třecí plocha není zbarvena; dvouhmotový setrvačník byl po tepelném zatížení ještě určitou dobu v provozu

Příčina: vysoké tepelné zatížení (280°C)

Důsledek: podle délky trvání tepelného zatížení může být dvouhmotový setrvačník poškozený

Odstranění: vyměnit dvouhmotový setrvačník

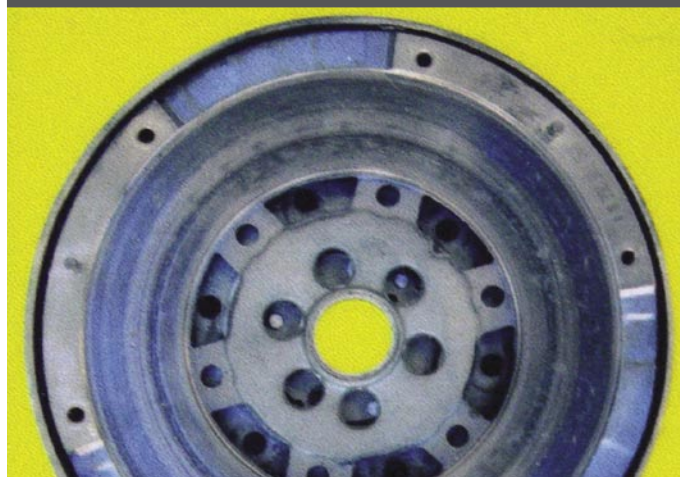
Velmi vysoké tepelné zatížení

Popis: poškozený -> radiální vůle se může během životnosti zvýšit z cca 0,04 mm (nový díl) na max 0,17 mm

Příčina: opotřebení

Důsledek: ≤ 0,17 mm: žádný

> 0,17 mm: větší naklápění sekundárního setrvačníku

Odstranění: pokud je vůle ložiska > 0,17 mm, vyměnit dvouhmotový setrvačník
