TIP 268

## Diagnóza závad dvoumotových setrvačníků - vizuální kontrola

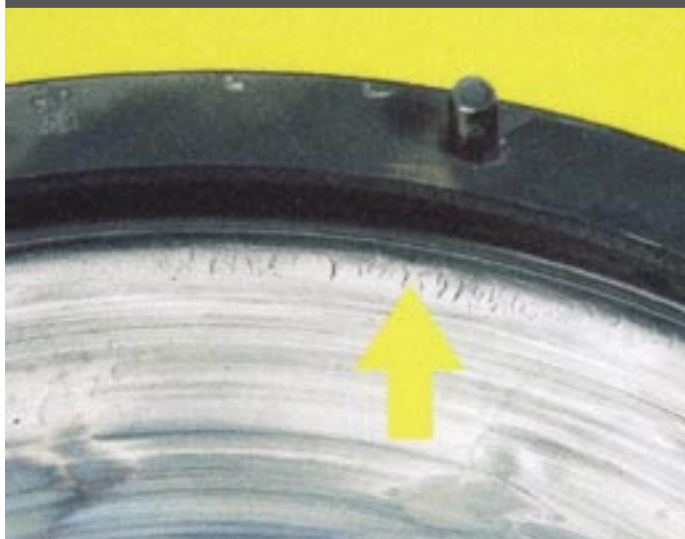
### Třecí plocha

**Popis:** trhliny**Příčina:** tepelné přetížení**Důsledek:** dvoumotový setrvačnick již není provozně bezpečný**Odstranění:** vyměnit dvoumotový setrvačnick

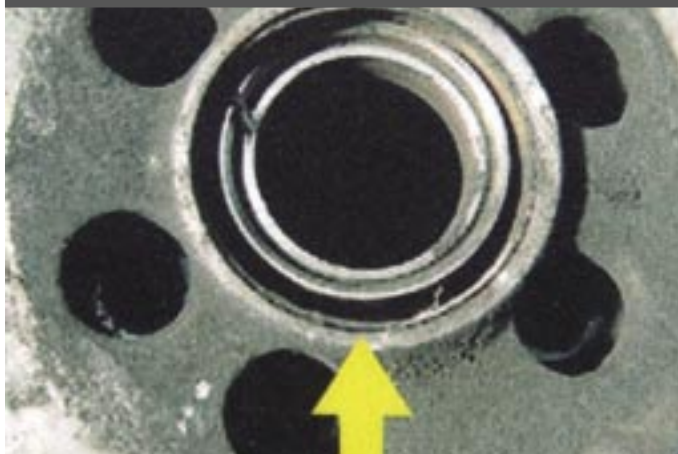
### Kuličkové ložisko

**Popis:** vytékající mazivo, „zadřené“ ložisko, tepelně poškozené (spečené) nebo chybějící těsnění**Příčina:** tepelné přetížení nebo mechanické poškození/ přetížení**Důsledek:** nedostatečné mazání ložiska → poškození dvoumotového setrvačnicku**Odstranění:** vyměnit dvoumotový setrvačnick

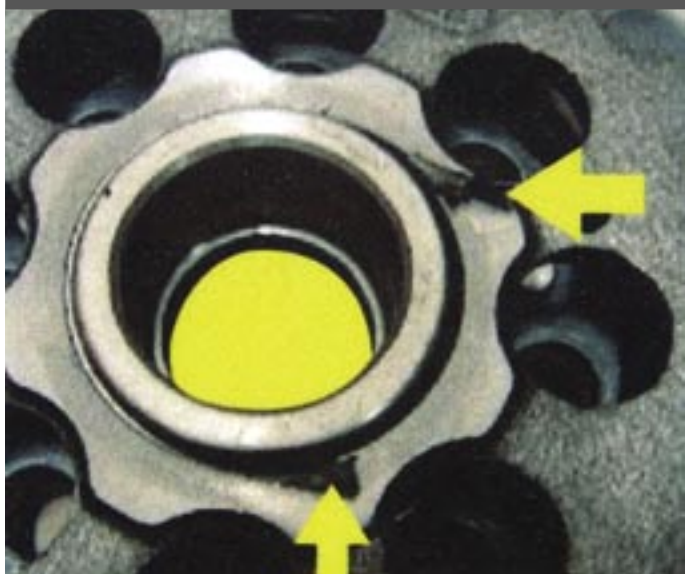
### Kluzné ložisko

**Popis:** poškozené nebo zničené ložisko**Příčina:** poškození, mechanické vlivy**Důsledek:** poškozený dvoumotový setrvačnick**Odstranění:** vyměnit dvoumotový setrvačnick

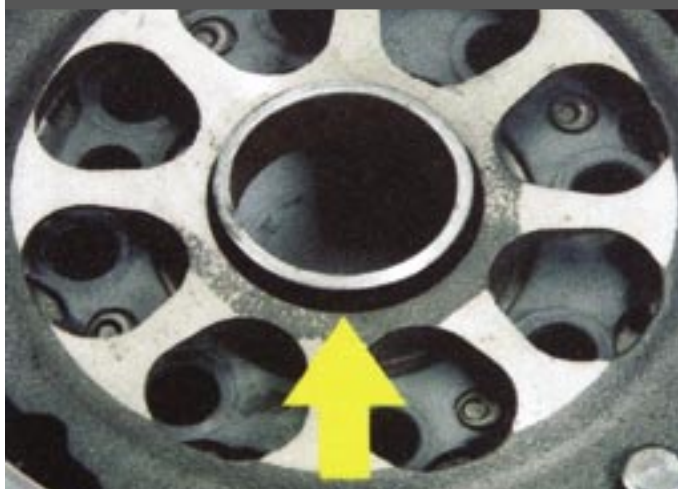
### Kluzné ložisko

**Popis:** poškozený → radiální vůle se může během životnosti zvýšit z cca 0,04 mm (nový díl) na max 0,17 mm**Příčina:** opotřebení**Důsledek:** ≤ 0,17 mm: žádný

&gt; 0,17 mm: větší naklápění sekundárního setrvačnicku

**Odstranění:** pokud je vůle ložiska > 0,17 mm, vyměnit dvoumotový setrvačnick
