TIP 267

Diagnóza závad dvoumotových setrvačníků - vizuální kontrola

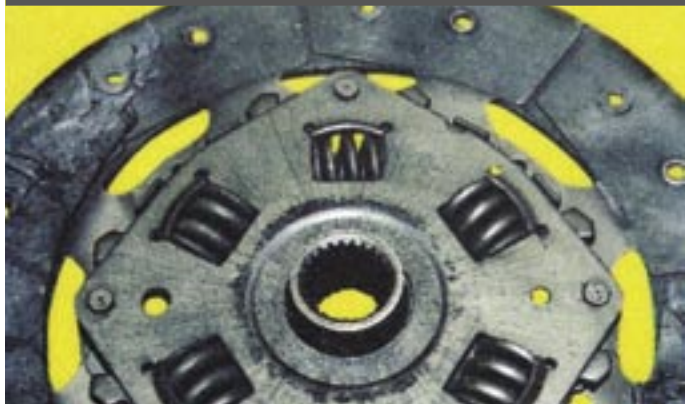
Spojková lamela

Popis: spálené obložení spojkové lamely

Příčina: přehřátí spojky např. v důsledku překročení hranice opotřebení

Důsledek: tepelné přetížení ovlivnilo činnost dvoumotového setrvačnicku

Odstranění: vizuální kontrola tepelného zbarvení dvoumotového setrvačnicku

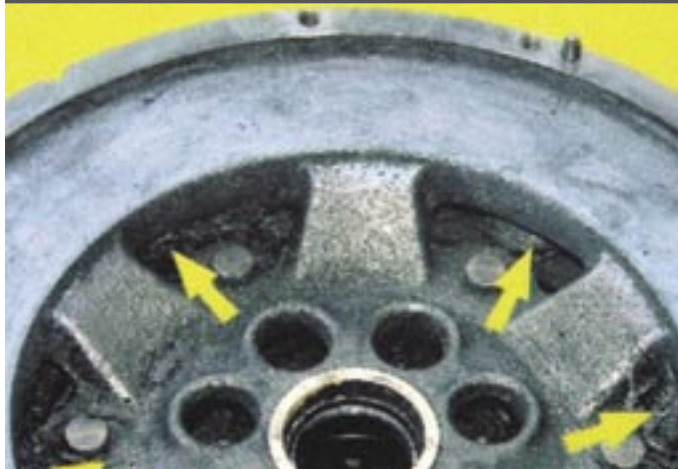
Oblast mezi primárním a sekundárním setrvačnickem

Popis: spálené obroušené spojkové obložení na povrchu dvoumotového setrvačnicku a ve větracích otvorech

Příčina: tepelné přetížení spojkové lamely

Důsledek: obroušené obložení se může dostat do pružinových kanálů dvoumotového setrvačnicku a poškodit jeho funkci

Odstranění: vyměnit dvoumotový setrvačnick

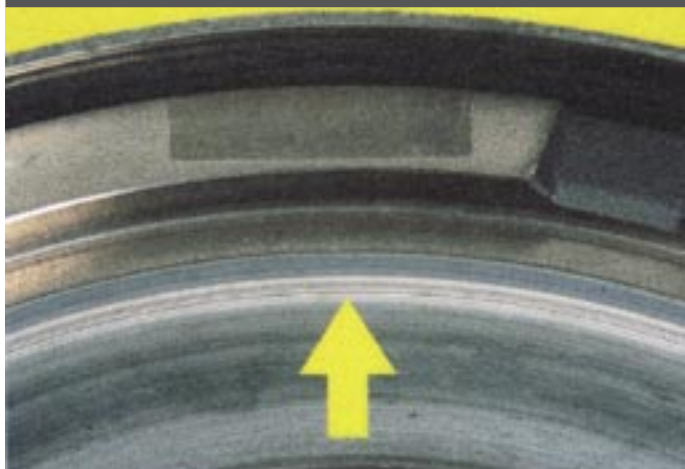
Třecí plocha

Popis: rýhy

Příčina: opotřebená spojková lamela - nýty spoj. obložení se brousí o třecí plochu

Důsledek: omezený přenos síly - spojka nedokáže zajistit přenos potřebného momentu - poškození třecí plochy dvoumotového setrvačnicku

Odstranění: vyměnit dvoumotový setrvačnick

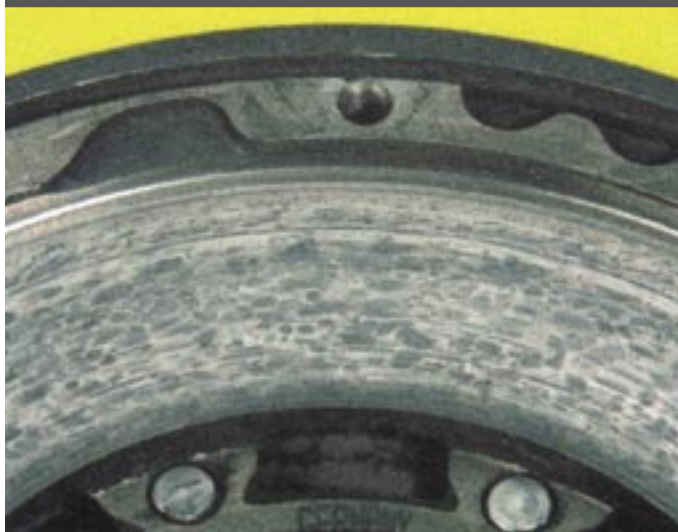
Třecí plocha

Popis: tmavé skvrny (body) vzniklé vysokou teplotou - také ve větším počtu

Příčina: ---

Důsledek: žádný

Odstranění: nejsou potřeba žádná opatření
