TIP 270

Diagnóza závad dvoumotových setrvačnicků - vizuální kontrola

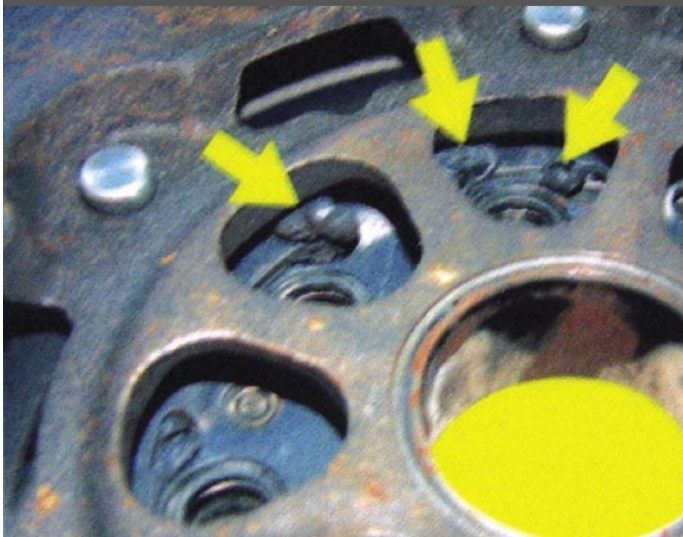
Třecí kotouč

Popis: třecí kotouč je roztaven

Příčina: vysoké tepelné zatížení uvnitř dvoumotového setrvačnicku

Důsledek: ovlivnění funkce dvoumotového setrvačnicku

Odstranění: vyměnit dvoumotový setrvačnick

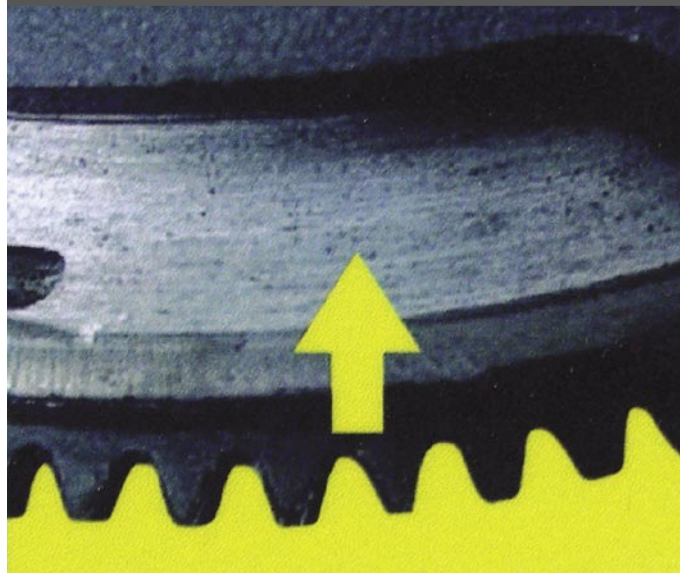
Primární setrvačnick

Popis: sekundární setrvačnick se drel o primární setrvačnick

Příčina: je opotřebeno kluzné ložisko – třecí kotouč

Důsledek: hluk

Odstranění: vyměnit dvoumotový setrvačnick

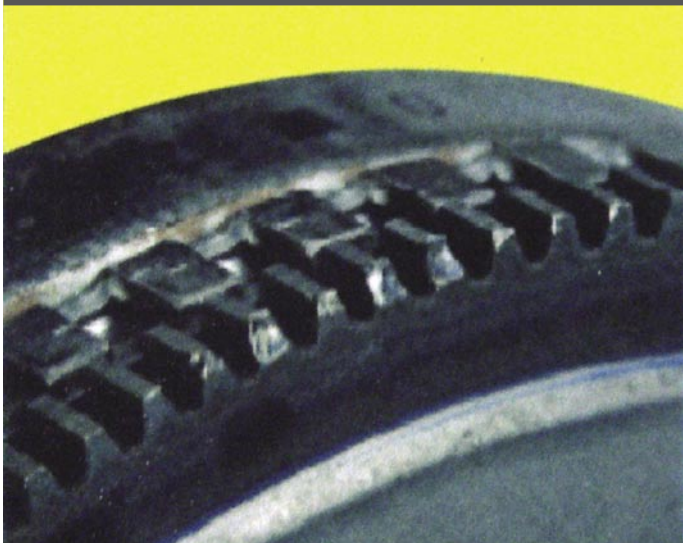
Ozubený věnec setrvačnicku

Popis: silné opotřebení ozubeného věnce setrvačnicku

Příčina: poškozený startér

Důsledek: hluk při startování motoru

Odstranění: - vyměnit dvoumotový setrvačnick
- zkontrolovat funkci startéru

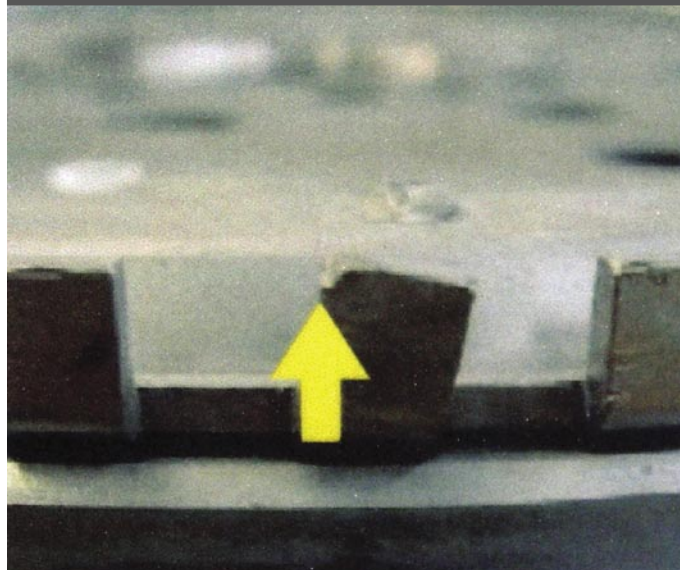
Signální kotouč pro snímač otáček

Popis: ohnuté – poškozené zuby signálního kotouče

Příčina: mechanické poškození

Důsledek: ovlivnění chodu motoru

Odstranění: vyměnit dvoumotový setrvačnick
